取手市役所モニタリングポスト周辺地図

2012年 11月21日

*各地の放射線モニターの値が周辺の値より低すぎるという報道に接し、取手の場合はどうなのだろうか調査。

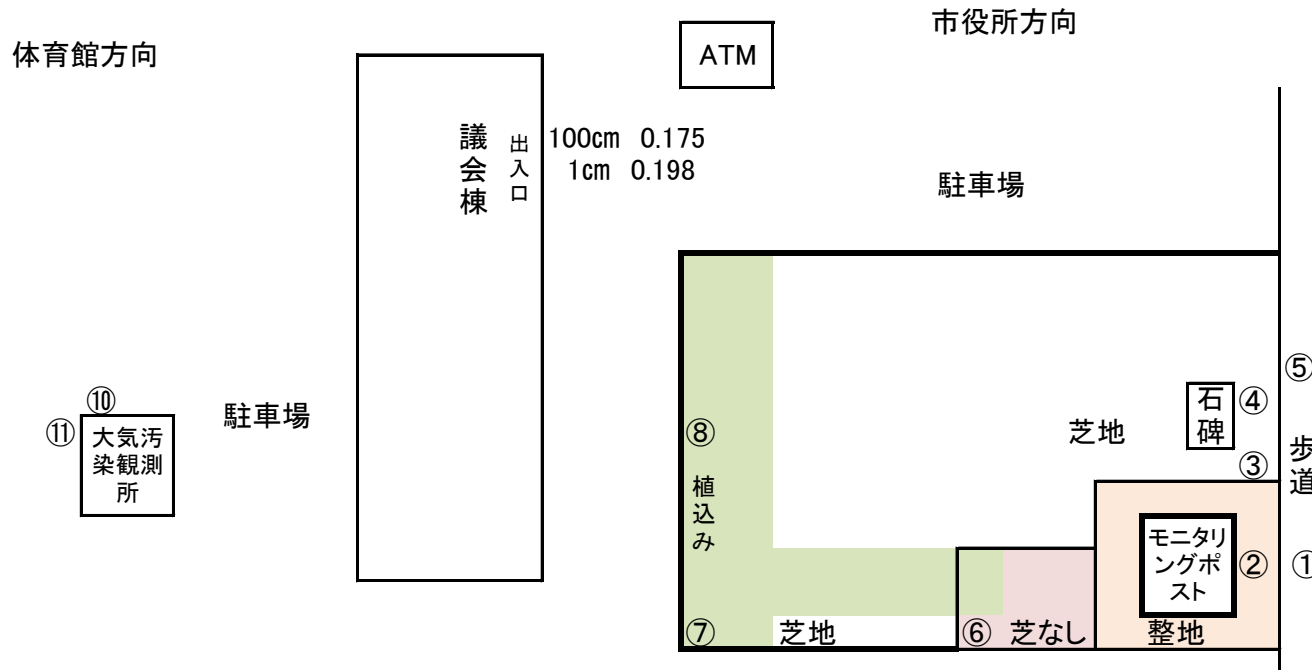
場所		高さ(cm)	値(μ Sv/h)
★モニタリングポスト(14:15)	腰高の植込花壇の上1m	100	0.141
①ポスト前歩道	歩道部分、植込花壇との境に側溝有。掃除済み状態	100	0.322
		1	0.377
②ポスト基礎部分脇(土)	植込花壇上のコンクリ基礎脇	1	0.129
③整地部分との境目の芝地	整地された部分との境の芝側	1	0.45
④市民憲章の石碑前(芝)	芝地、除草・掃除済み状態	1	0.44
⑤石碑前の歩道	車道側のアスファルト	100	0.246
⑥芝地との境の整地部分	整地された部分の境目	1	0.19
⑦芝地角	除草・掃除済み状態	1	0.445
⑧植込みの中	除草・掃除済み状態	1	0.498
⑨ポスト正面の旗の足元	除草・掃除済み状態	1	0.407
⑩大気汚染観測所入り口	アスファルト	100	0.248
	アスファルト	1	0.202
⑪大気汚染観測所脇配管下	土、雑草有	1	1.776
		100	0.322
⑪ 同上(11月27日)	同上	1	2.255
		1	2.255

モニタリングポスト周りは、設置工事のためか、芝を剥いできれいな状態。整地部分の周りは、芝と植えこみ、石碑、シンボルツリー。ポストの置かれている場所は、駐車場の中の、植込み花壇で、腰高の高さ。その花壇の上、1mの高さに、モニタリングポストが設置されている。

- ・整地されたモニタリングポスト周りだけ低い。
- ・芝地、植込みなど、きれいに除草・整備されているが、3倍の値。
- ・ポスト1m前の歩道ですら2.5倍近くの値を示す。(その後27日にも除草作業)

→放射能対策課に連絡
